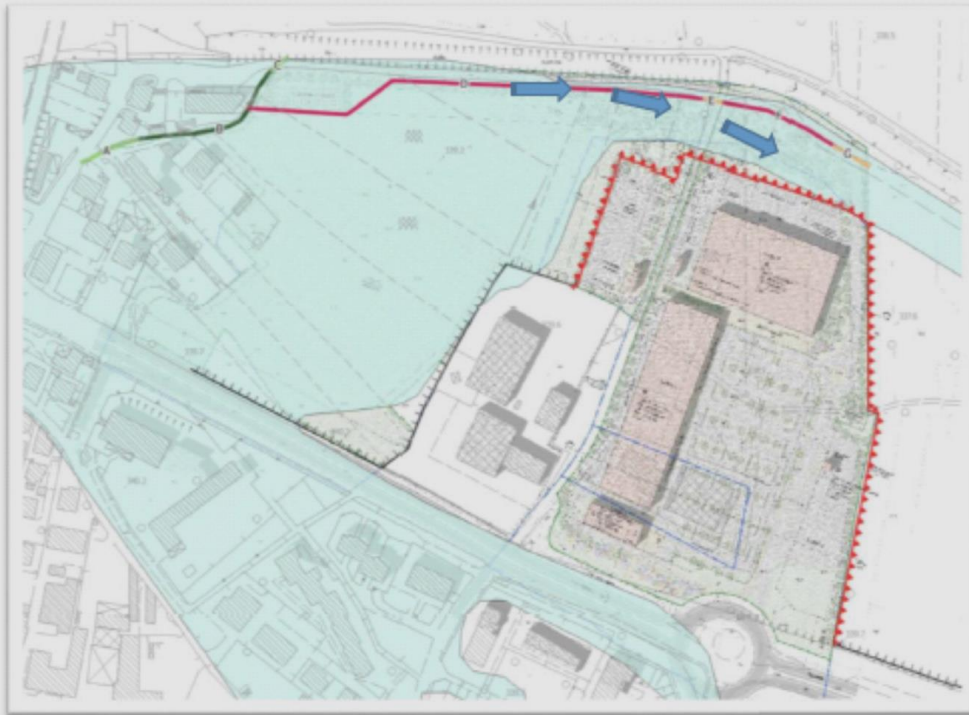
*Figura 21 – Indicazione dei lavori per la mitigazione della pericolosità dell'area di PEC ed in loc. Pertusera. Le frecce blu indicano il varco per il passaggio di eventuali acque di esondazione. Linea nera con barbe: ciglio della scarpata del riporto esistente; linea rosa con barbe triangolari: ciglio della scarpata del riporto in progetto. Le aree celeste chiaro indicano le zone allagate nel 2000.*

Il terreno dove sorgerà il nuovo centro commerciale dovrà essere rialzato di 1 mt. Il rialzo garantirà un franco di circa 80 cm rispetto alle acque di allagamento osservate durante l'alluvione del 2000.

Il rialzo non comprenderà l'area che rimarrà a verde pubblico, che costituirà il naturale passaggio delle acque di allagamento ...

Dovrà inoltre essere realizzato un nuovo canale a cielo aperto che porterà l'acqua nei terreni a valle dell'area del nuovo Centro Commerciale.
